## KRÍŽ č. 3 – parcela KN 436/2

### SÚČASNÝ STAV

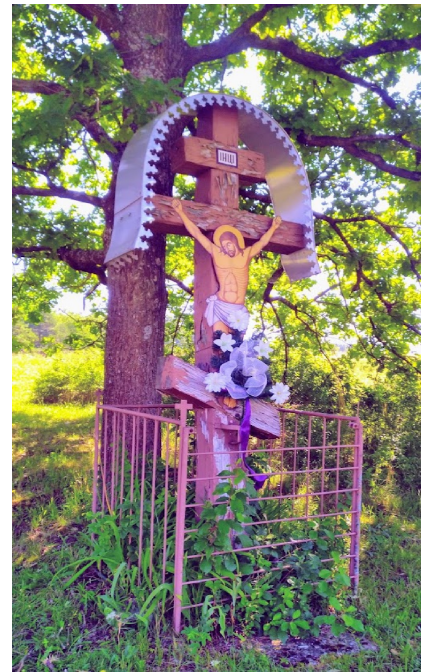
Na vyvýšenom priestranstve pod dubom je umiestnený pôvodný drevený pravoslávny kríž z polovice minulého storočia.

Na vertikálnej osi so základňou 22 x 22 cm a vrcholom 15 x 15 cm a celkovej výške 283 cm sa nachádzajú tri priečne brvná. Horné brvno s tabuľkou s nápisom "Ježiš Nazaretský, Kráľ Židov" je profilu 16 x 16 cm, dĺžky 47 cm. Prostredné, najdlhšie brvno, ktoré je určené pre ruky ukrižovaného Krista je z profilu 16 x 16 cm, dĺžky 102 cm. Dolné brvno je taktiež profilu 16 x 16 cm, dĺžky 70 cm. Je určené pre nohy Krista. Jeden jeho koniec je oproti druhému mierne zdvihnutý. Kríž má svoju striešku, ktorá prechádza z jednej strany stredného brvna, ponad vrchol na druhú stranu stredného brvna. Strieška je kotvená do stredných brvien a vrcholu kríža. Je vyrobená z plechu a lemovaná ornamentom vystrihnutým do plechu v tvare malých krížikov.

Taktiež spodobenie ukrižovaného Ježiša Krista je na plechu. Plechové časti kríža so svojím výtvarným znázornením sú v dobrom stave.

Drevená konštrukcia kríža vystavená klimatickým poveternostným podmienkam a niekoľkonásobnou nie vždy odbornou starostlivosťou je v stave vyžadujúcom renováciu.

Je potrebné zabezpečiť kotvenie kríža tak, aby bolo zamedzené prísunu zemnej vlhkosti do drevenej konštrukcie.

Postup sanácie povrchovej upravy konštrukcie dreveného kríža produktami Remmers

- Odstrániť starý nater až po drevo
- Odhniť časti dreva nahradiť novým drevom / produkt PU-Holzersatzmasse ,piliny zmiesane zo živicom /
- Naniest 2 x HK-Krem
- Naniest 2 x Venti-lak 3v1 odtien RAL
